SECRETARÍA DE
AMBIENTE

FICHA TECNICA DE REGISTRO

Concepto Técnico:	SSFSS-07242 - 2022
Radicado No.	2021ER282305
Elaboro	JHON JAIME CASTRO GOMEZ
Página	1 de 28

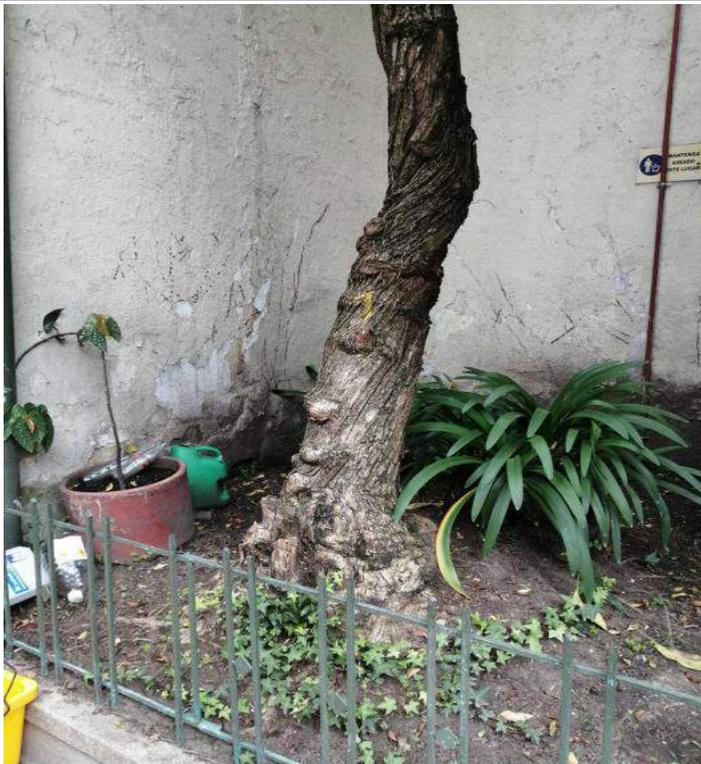
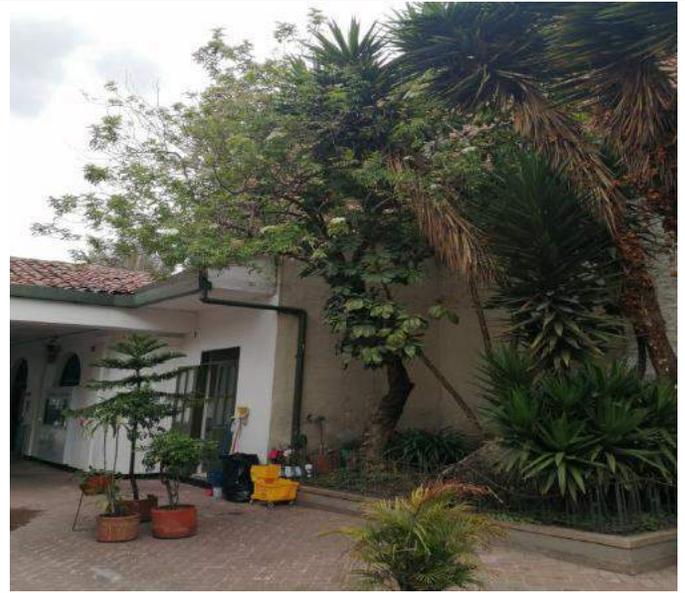
ESTADO FÍSICO: Podas anteriores antitécnicas, Ramas secas, Copa asimétrica, Fuste inclinado, Fuste torcido, Madera revirada, Fuste descortezado, Daño mecánico leve, Fisura, Arquitectura pobre, Estado de raíz No apreciable

ESTADO SANITARIO: Copa en buen estado, Fuste en buen estado, Raíz en buen estado

Interferencia infraestructura con edificaciones, Especie Susceptible de Volcamiento, Inadecuado distanciamiento, Espacio insuficiente de emplazamiento,

SE CONSIDERA TÉCNICAMENTE VIABLE LA TALA DEL INDIVIDUO POR PRESENTAR COPA ASIMÉTRICA, BIFURCACIONES BASALES, INCLINADO, TORCIDO, REGULAR ESTADO SANITARIO, CONDICIONES QUE DESFAVORECEN SU NORMAL DESARROLLO.

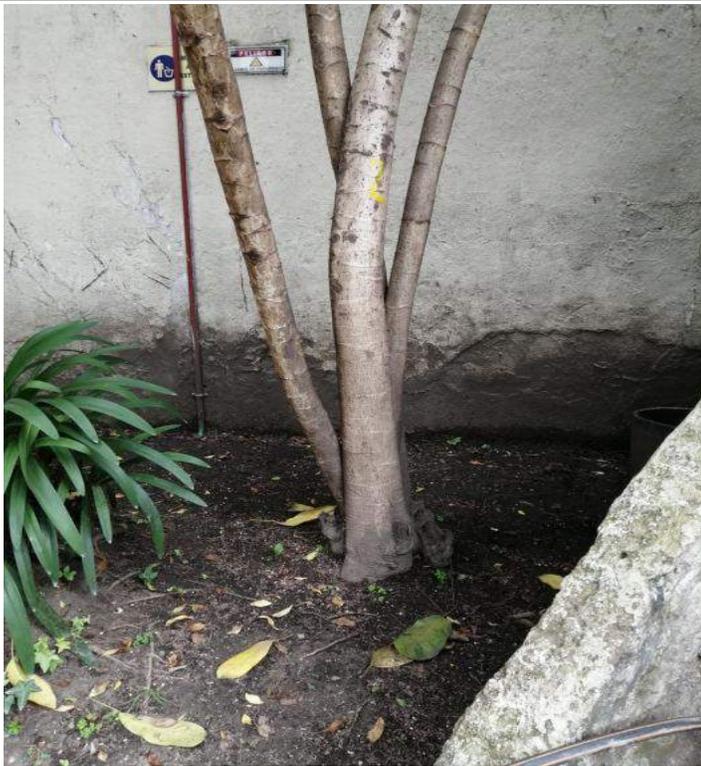
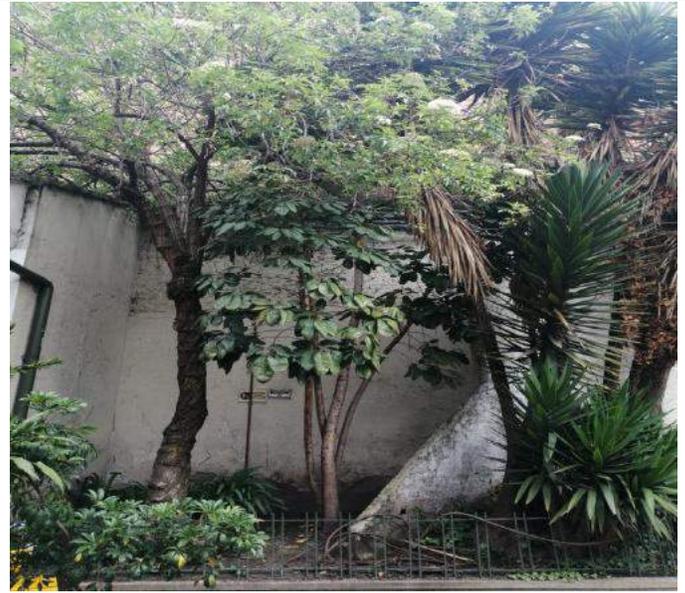
ESTADO FÍSICO: Podas anteriores antitécnicas, Copa asimétrica, Bifurcación basal, Bifurcaciones basales, Fuste inclinado, Fuste compartimentalizado, Daño mecánico leve, Grietas, Arquitectura pobre, Estado de raíz No apreciable

ESTADO SANITARIO: Copa en buen estado, Fuste en buen estado, Raíz en buen estado

Interferencia infraestructura con edificaciones, Inadecuado distanciamiento, Deficiente estado físico, Espacio insuficiente de emplazamiento,

SE CONSIDERA TÉCNICAMENTE VIABLE EL TRATAMIENTO INTEGRAL AL INDIVIDUO ARBÓREO, ENFOCADO EN MEJORAR LAS CONDICIONES NUTRICIONALES Y SANITARIAS CON LA APLICACIÓN DE FERTILIZACIÓN EDÁFICA Y FOLIAR. ASIMISMO, SE RECOMIENDA LA PODA DE ESTABILIDAD CON EL FIN DE CORREGIR LA INCLINACIÓN Y DE ESTRUCTURA PARA CORREGIR SIMETRÍA.

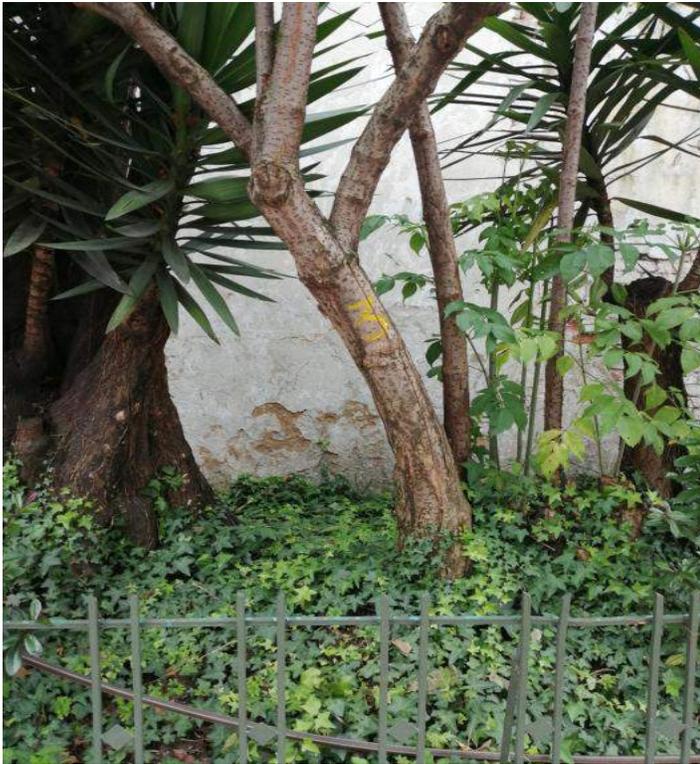
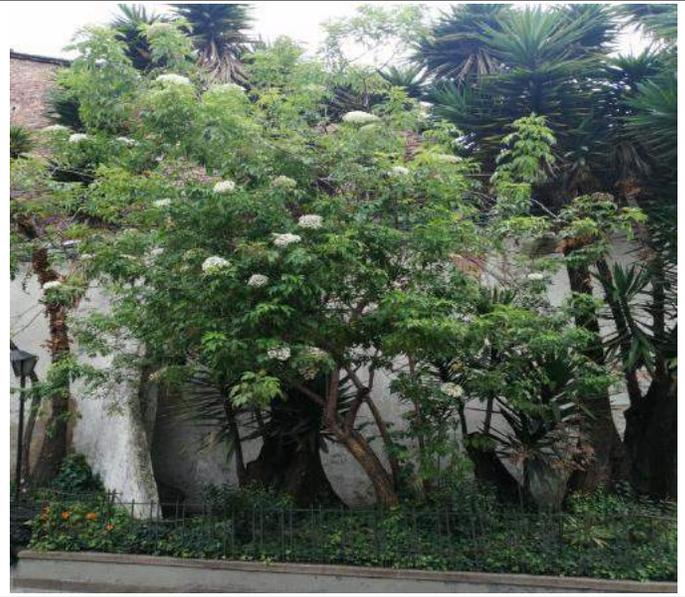
ESTADO FÍSICO: Podas anteriores antitécnicas, Ramas secas, Copa asimétrica, Fuste inclinado, Fuste torcido, Madera revirada, Daño mecánico leve, Fisura, Estado de raíz No apreciable

ESTADO SANITARIO: Copa en buen estado, Fuste en buen estado, Raíz en buen estado

Interferencia infraestructura con edificaciones, Inadecuado distanciamiento, Deficiente estado físico,

SE CONSIDERA TÉCNICAMENTE VIABLE EL TRATAMIENTO INTEGRAL AL INDIVIDUO ARBÓREO, ENFOCADO EN MEJORAR LAS CONDICIONES NUTRICIONALES Y SANITARIAS CON LA APLICACIÓN DE FERTILIZACIÓN EDÁFICA Y FOLIAR. ASIMISMO, SE RECOMIENDA LA PODA DE ESTABILIDAD CON EL FIN DE CORREGIR LA INCLINACIÓN Y DE ESTRUCTURA PARA CORREGIR SIMETRÍA.

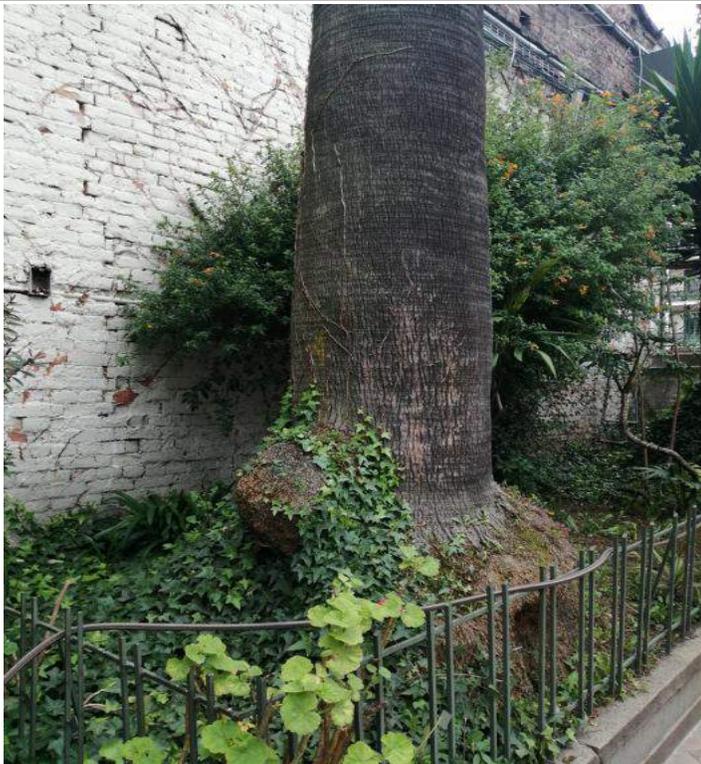
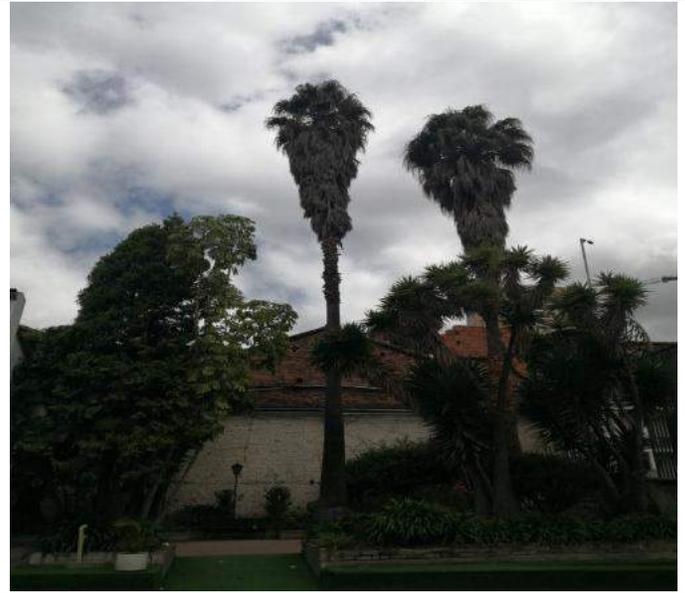
ESTADO FÍSICO: Ramas secas, Fuste recto, Estado de raíz No apreciable

ESTADO SANITARIO: Copa en buen estado, Fuste en buen estado, Raíz en buen estado

Interferencia infraestructura con edificaciones, Inadecuado distanciamiento, Deficiente estado sanitario,

SE CONSIDERA TÉCNICAMENTE VIABLE EL TRATAMIENTO SILVICULTURAL DE TRATAMIENTO INTEGRAL AL INDIVIDUO ARBÓREO, ENFOCADO EN MEJORAR LAS CONDICIONES NUTRICIONALES DEL ÁRBOL, CON UNA APLICACIÓN DE FERTILIZACIÓN EDÁFICA Y FOLIAR. ASIMISMO, SE RECOMIENDA LA PODA DE ESTRUCTURA CON EL FIN RETIRAR LAS RAMAS SECAS, DAÑO SIMETRÍA A LA COMA Y PODA DE CONTROL DE ALTURAS.

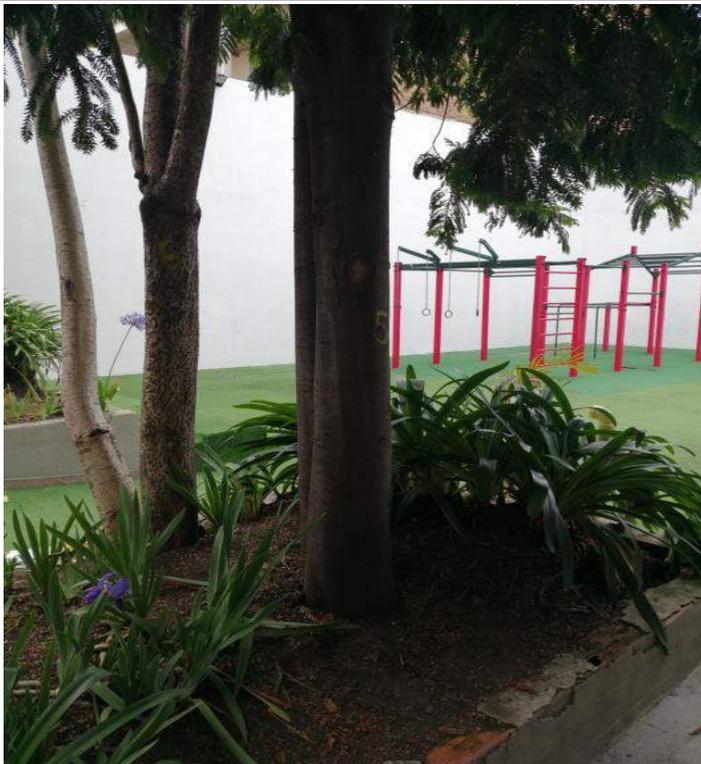
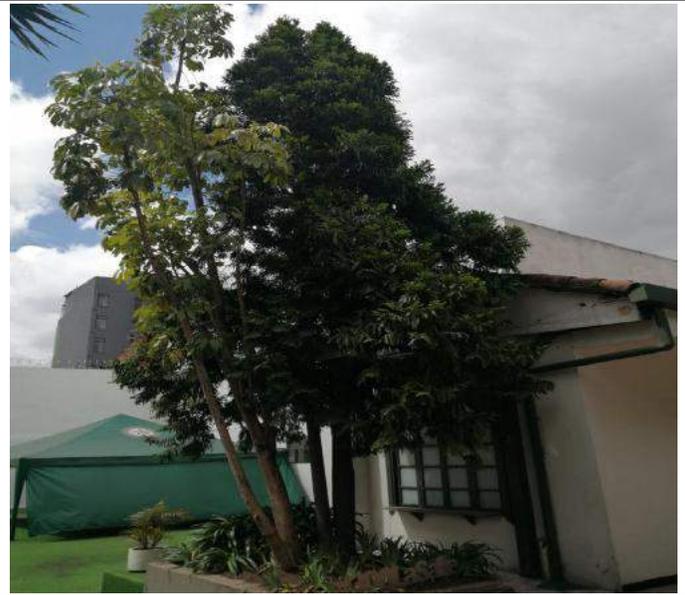
ESTADO FÍSICO: Ramas secas, Copa asimétrica, Bifurcación basal, Fuste recto, Estado de raíz No apreciable

ESTADO SANITARIO: Copa en buen estado, Fuste en buen estado, Raíz en buen estado

Interferencia infraestructura con edificaciones, Inadecuado distanciamiento, Deficiente estado físico,

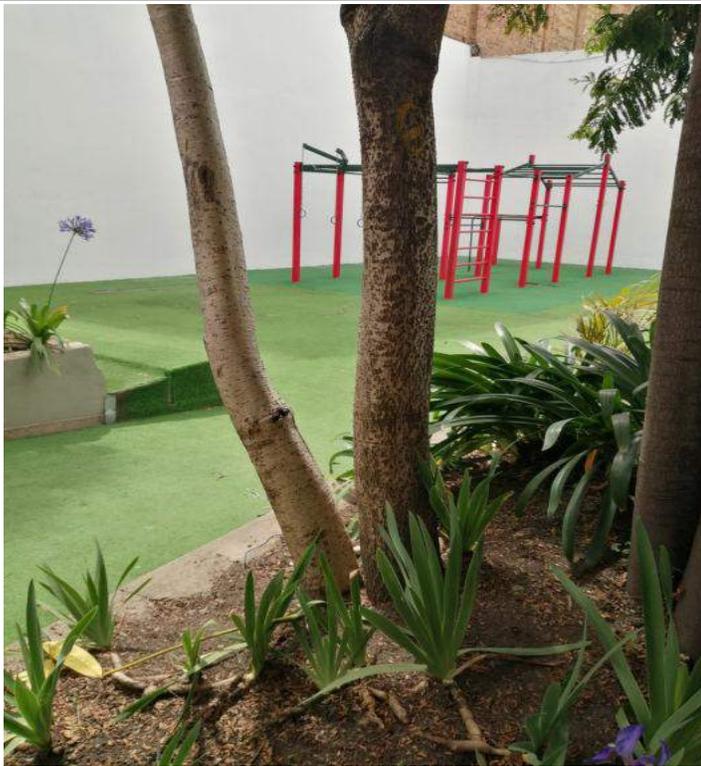
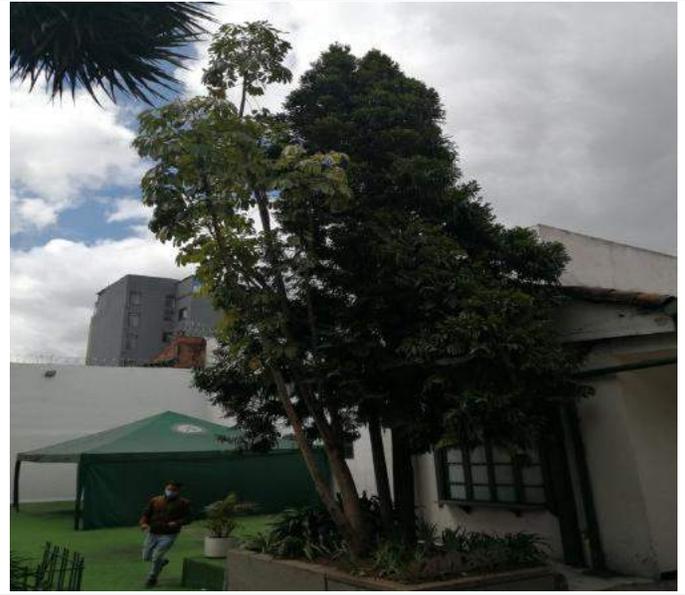
Interferencia infraestructura con edificaciones, Altura excesiva para el lugar de siembra, Peligro de volcamiento, Inadecuado distanciamiento, Daño a infraestructura, Deficiente estado sanitario, Deficiente estado físico, Espacio insuficiente de emplazamiento,

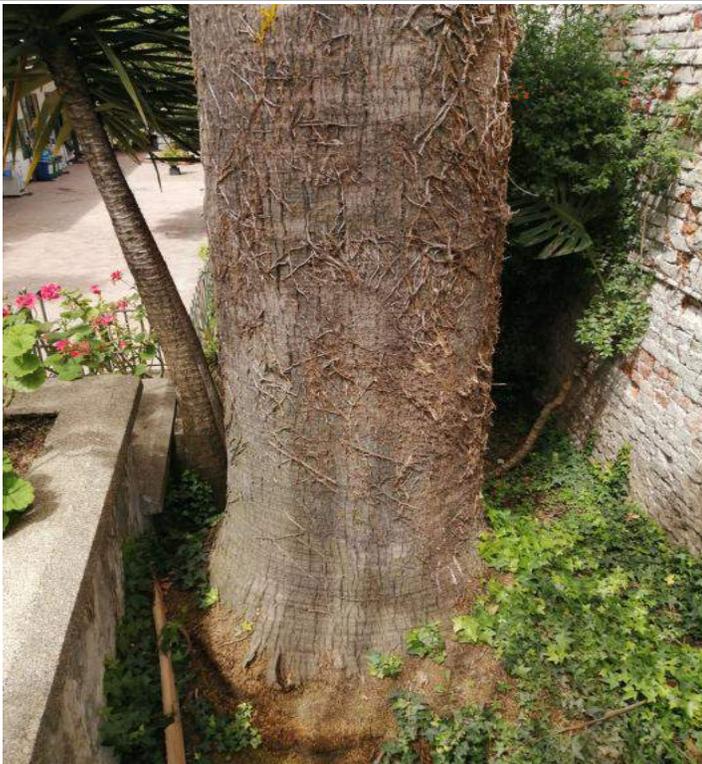
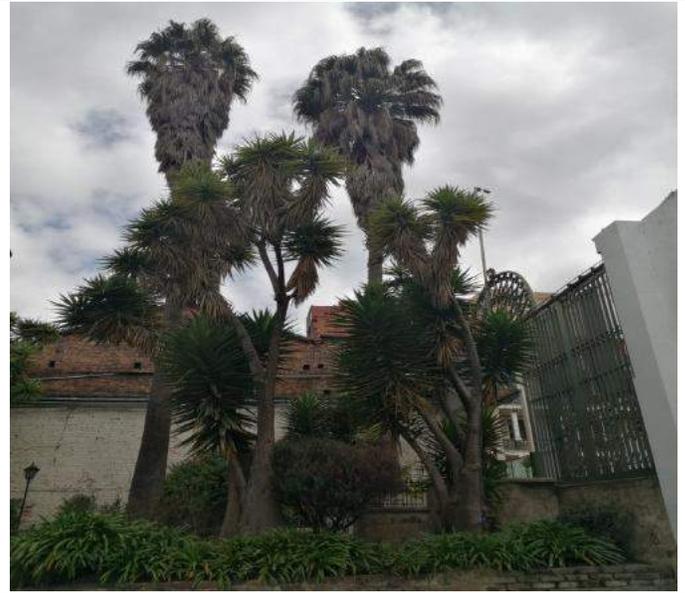
Interferencia infraestructura con edificaciones, Inadecuado distanciamiento, Deficiente estado sanitario,

SE CONSIDERA TÉCNICAMENTE VIABLE EL TRATAMIENTO SILVICULTURAL DE TRATAMIENTO INTEGRAL AL INDIVIDUO ARBÓREO, ENFOCADO EN MEJORAR LAS CONDICIONES NUTRICIONALES DEL ÁRBOL, CON UNA APLICACIÓN DE FERTILIZACIÓN EDÁFICA Y FOLIAR. ASIMISMO, SE RECOMIENDA LA PODA DE ESTRUCTURA CON EL FIN RETIRAR LAS RAMAS SECAS, DAÑO SIMETRÍA A LA COPA Y PODA DE CONTROL DE ALTURAS.

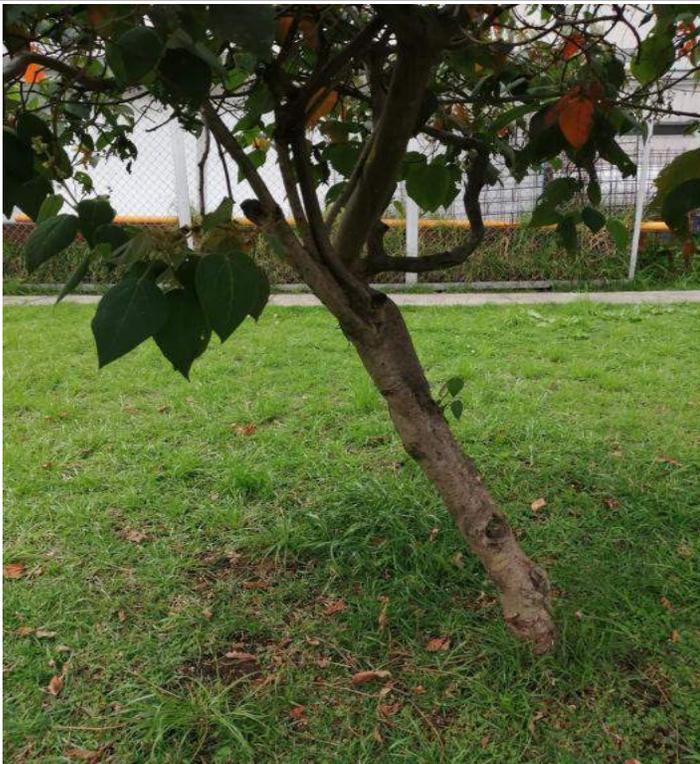
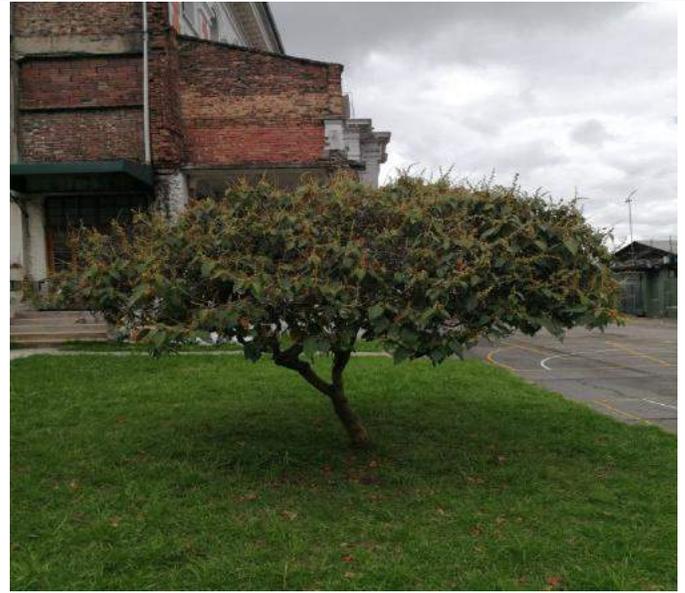
ESTADO FÍSICO: Podas anteriores antitécnicas, Rebrotos, Copa asimétrica, Fuste inclinado, Fuste torcido, Madera revirada, Daño mecánico leve, Fisura, Estado de raíz No apreciable

Deficiente estado sanitario, Deficiente estado físico,

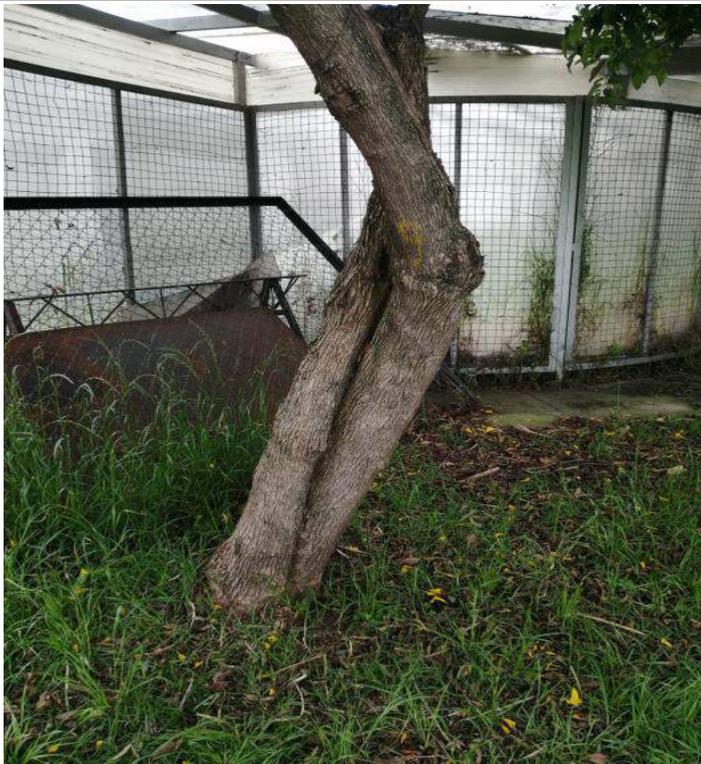
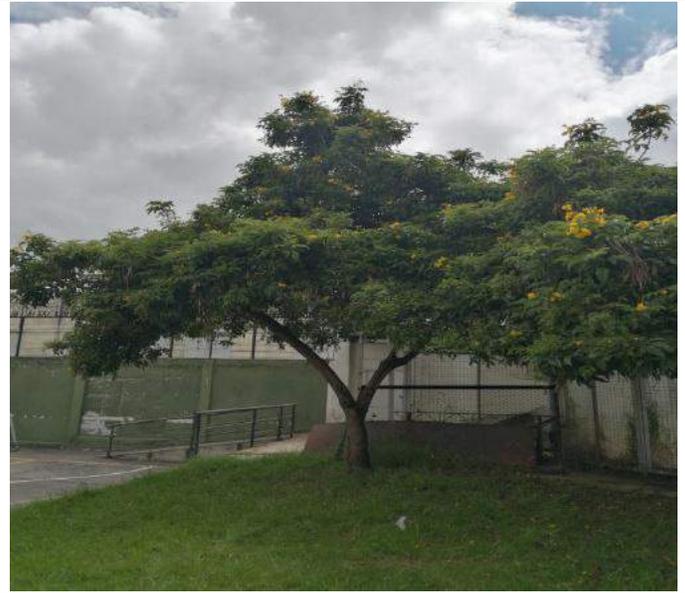
ESTADO FÍSICO: Excesiva ramificación, Podas anteriores antitécnicas, Copa asimétrica, Bifurcación basal, Fuste inclinado, Fuste torcido, Daño mecánico leve, Estado de raíz No apreciable

Deficiente estado sanitario, Deficiente estado físico, Espacio insuficiente de emplazamiento,

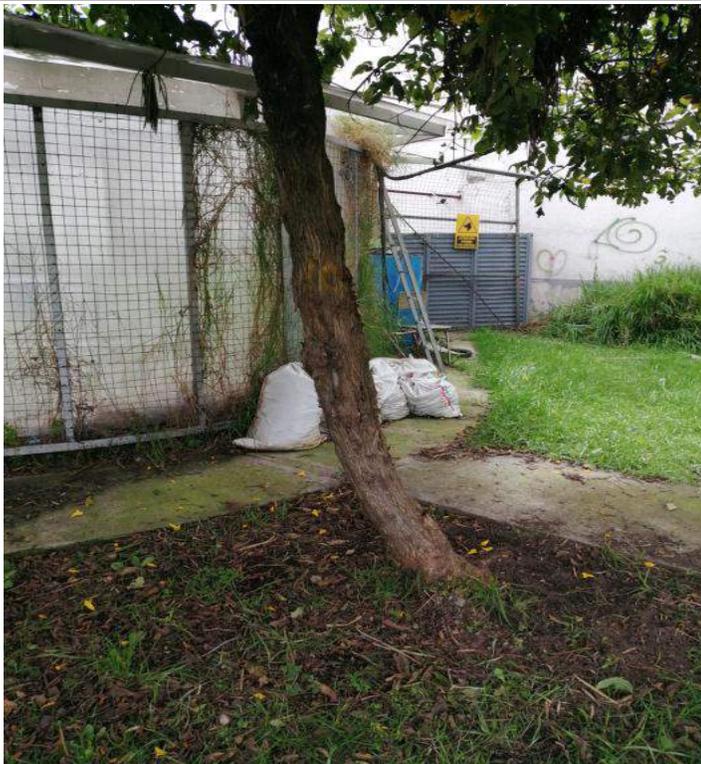
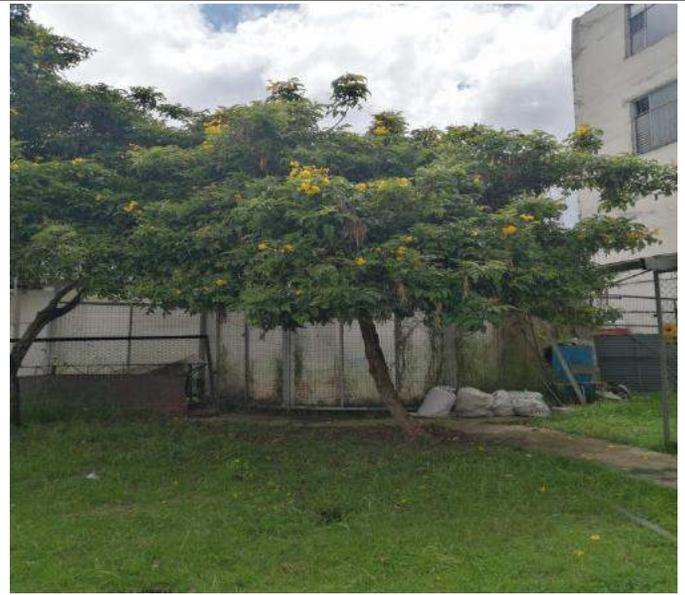
ESTADO FÍSICO: Excesiva ramificación, Podas anteriores antitécnicas, Copa asimétrica, Fuste inclinado, Fuste torcido, Daño mecánico leve, Fisura, Estado de raíz No apreciable

Inadecuado distanciamiento, Deficiente estado sanitario, Deficiente estado físico, Espacio insuficiente de emplazamiento,

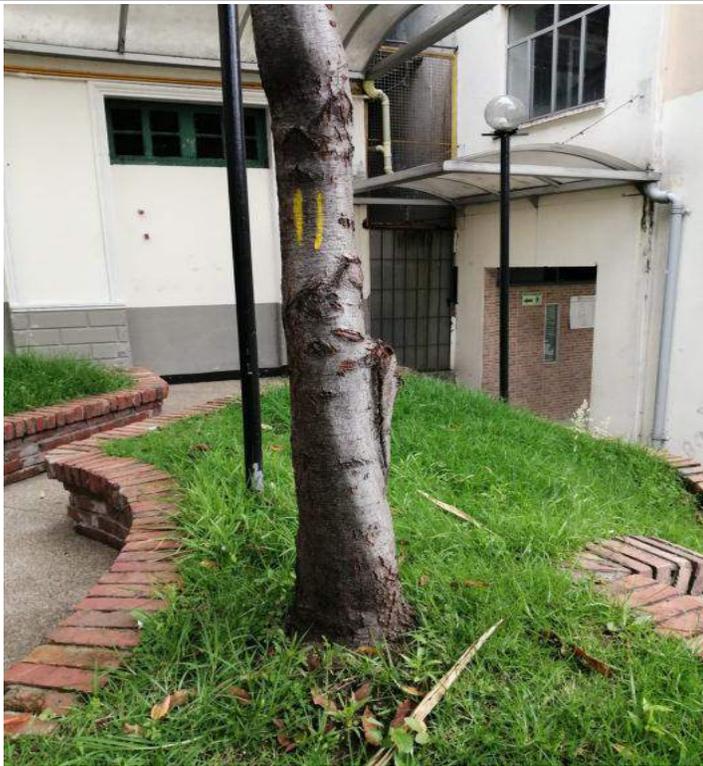
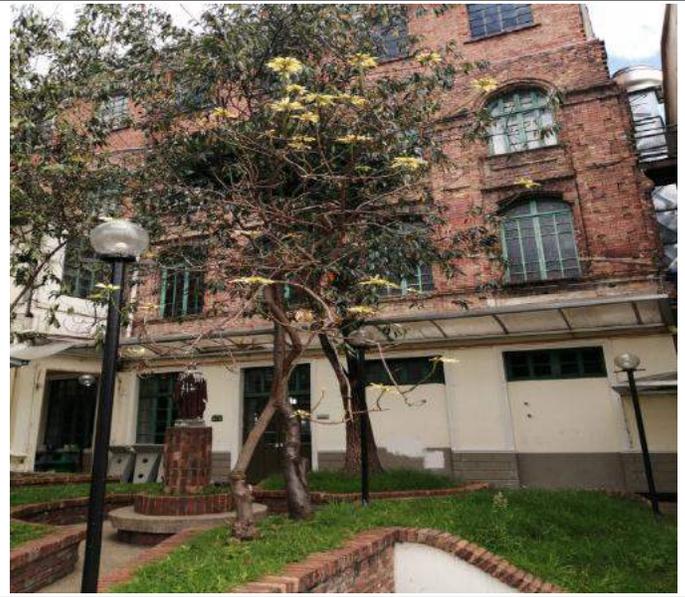
ESTADO FÍSICO: Podas anteriores antitécnicas, Ramas secas, Ramas con peligro de caída, Fuste torcido, Madera revirada, Afectación por guadañadora, Daño mecánico leve, Fisura, Grietas, Arquitectura pobre, Estado de raíz No apreciable

Peligro de volcamiento, Inadecuado distanciamiento, Deficiente estado sanitario, Deficiente estado físico, Espacio insuficiente de emplazamiento,

SE CONSIDERA TÉCNICAMENTE VIABLE LA TALA DEL INDIVIDUO POR PRESENTAR COPA ASIMÉTRICA, TORCIDO, DETERIOR DE LA BASE DEL FUSTE, REGULAR ESTADO SANITARIO, CONDICIONES QUE DESFAVORECEN SU NORMAL DESARROLLO, ESTABILIDAD Y PERMANENCIA.

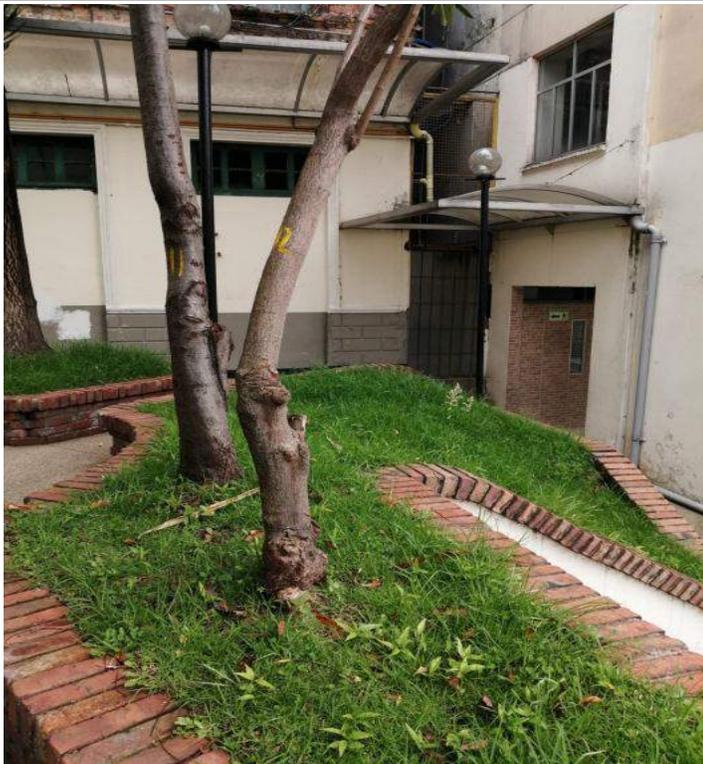
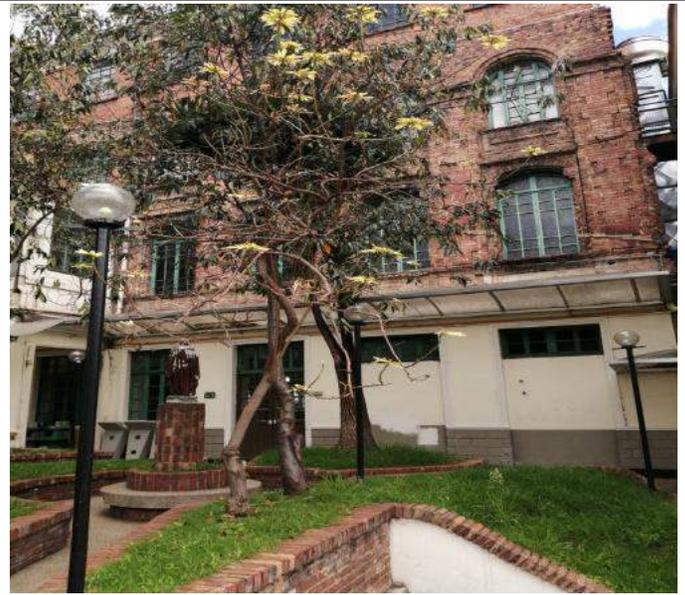
ESTADO FÍSICO: Podas anteriores antitécnicas, Ramas secas, Copa asimétrica, Ramas con peligro de caída, Fuste inclinado, Fuste torcido, Socabamiento basal, Daño mecánico medio, Arquitectura pobre, Estado de raíz No apreciable

Peligro de volcamiento, Inadecuado distanciamiento, Deficiente estado sanitario, Deficiente estado físico, Espacio insuficiente de emplazamiento,

SE CONSIDERA TÉCNICAMENTE VIABLE LA TALA DEL INDIVIDUO POR PRESENTAR COPA ASIMÉTRICA, TORCIDO, DETERIOR DE LA BASE DEL FUSTE, REGULAR ESTADO SANITARIO, CONDICIONES QUE DESFAVORECEN SU NORMAL DESARROLLO, ESTABILIDAD Y PERMANENCIA.

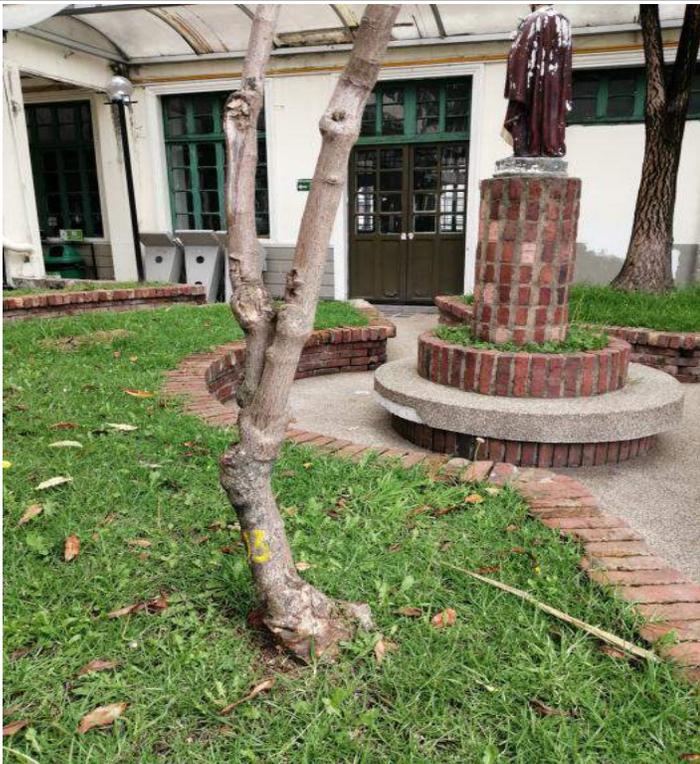
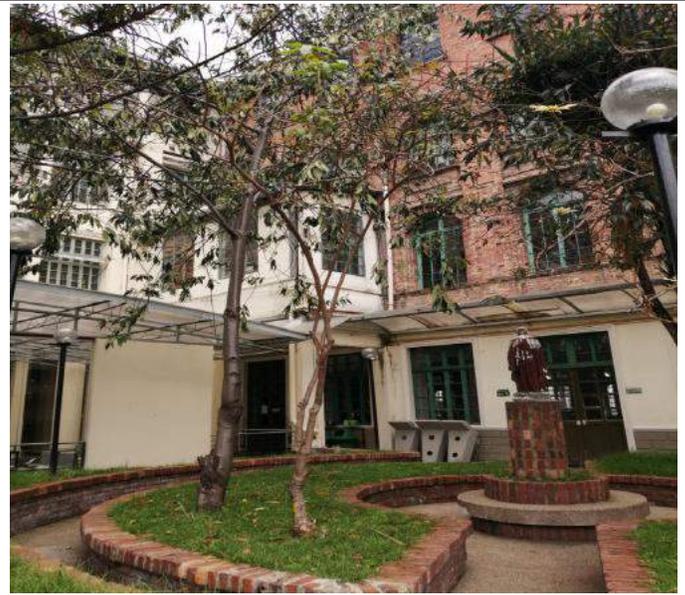
ESTADO FÍSICO: Ramas secas, Copa asimétrica, Ramas con peligro de caída, Fuste inclinado, Fuste torcido, Daño mecánico leve, Fisura, Arquitectura pobre, Estado de raíz No apreciable

Peligro de volcamiento, Inadecuado distanciamiento, Deficiente estado sanitario, Deficiente estado físico, Espacio insuficiente de emplazamiento,

SE CONSIDERA TÉCNICAMENTE VIABLE LA TALA DEL INDIVIDUO POR PRESENTAR COPA ASIMÉTRICA, TORCIDO, DETERIOR DE LA BASE DEL FUSTE, REGULAR ESTADO SANITARIO, CONDICIONES QUE DESFAVORECEN SU NORMAL DESARROLLO, ESTABILIDAD Y PERMANENCIA.

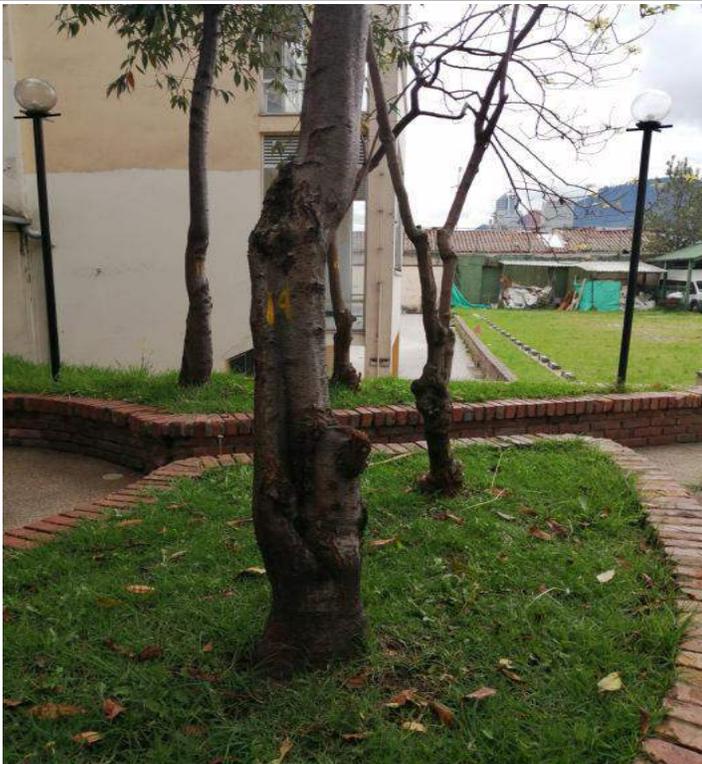
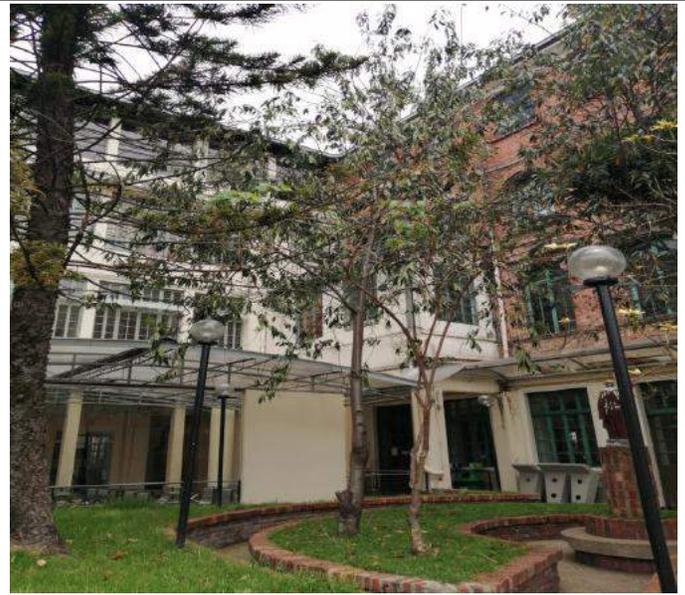
ESTADO FÍSICO: Podas anteriores antitécnicas, Ramas secas, Copa asimétrica, Ramas con peligro de caída, Fuste torcido, Daño mecánico leve, Fisura, Grietas, Arquitectura pobre, Estado de raíz No apreciable

Especie Susceptible de Volcamiento, Inadecuado distanciamiento, Deficiente estado sanitario, Deficiente estado físico, Espacio insuficiente de emplazamiento,

SE CONSIDERA TÉCNICAMENTE VIABLE LA TALA DEL INDIVIDUO POR PRESENTAR COPA ASIMÉTRICA, TORCIDO, DETERIOR DE LA BASE DEL FUSTE, REGULAR ESTADO SANITARIO, CONDICIONES QUE DESFAVORECEN SU NORMAL DESARROLLO, ESTABILIDAD Y PERMANENCIA

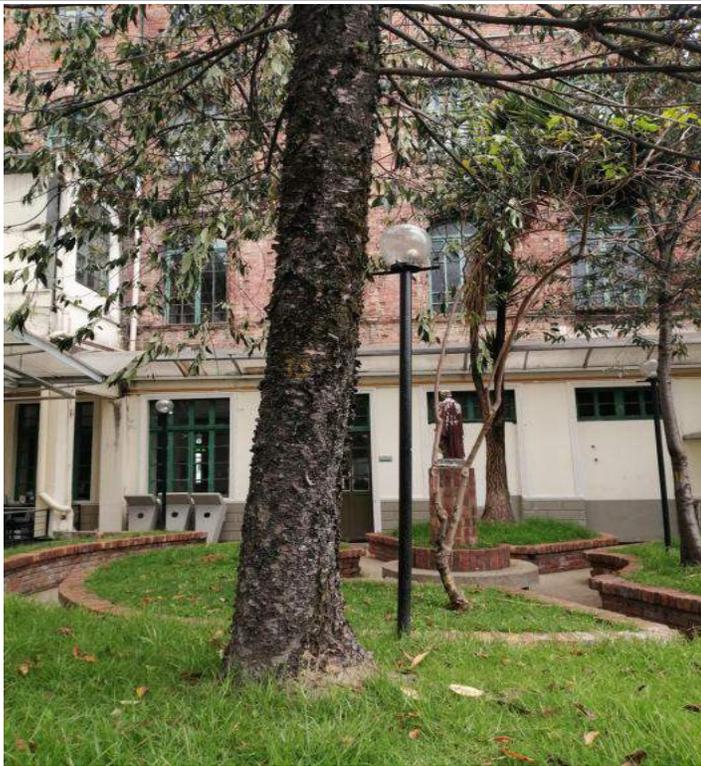
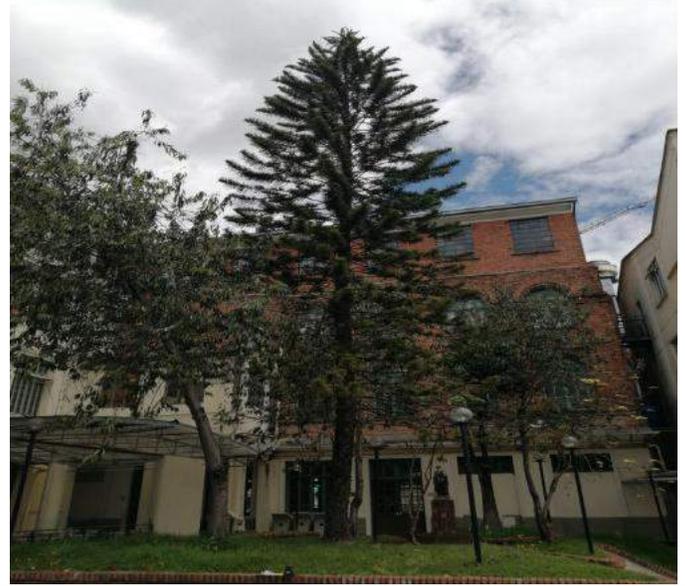
ESTADO FÍSICO: Podas anteriores antitécnicas, Ramas Pendulares, Ramas con peligro de caída, Fuste inclinado, Daño mecánico leve, Fisura, Estado de raíz No apreciable

Altura excesiva para el lugar de siembra, Especie Susceptible de Volcamiento, Inadecuado distanciamiento, Daño a infraestructura, Espacio insuficiente de emplazamiento,

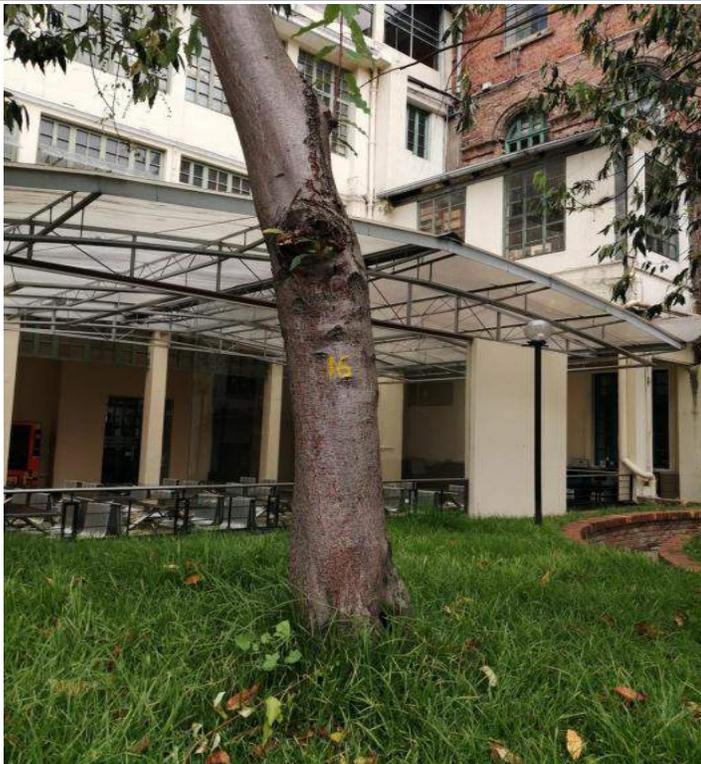
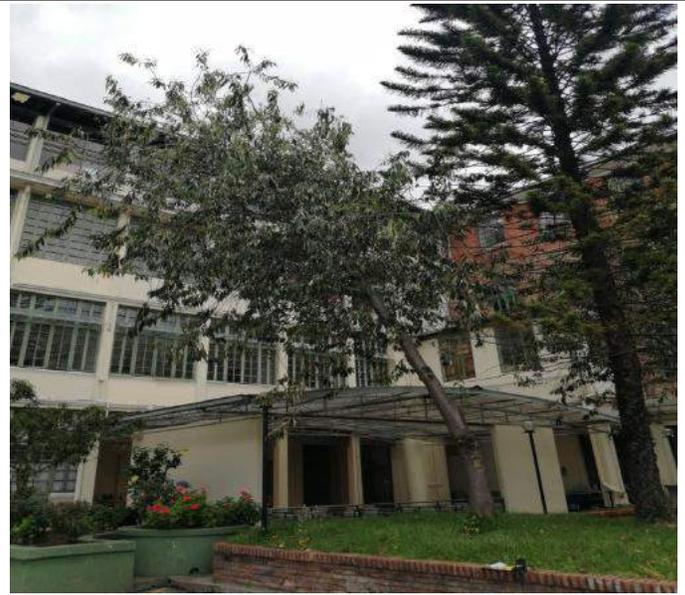
ESTADO FÍSICO: Excesiva ramificación, Podas anteriores antitécnicas, Ramas secas, Copa asimétrica, Ramas con peligro de caída, Fuste inclinado, Fuste torcido, Daño mecánico leve, Fisura, Estado de raíz No apreciable

Interferencia infraestructura con edificaciones, Especie Susceptible de Volcamiento, Inadecuado distanciamiento, Deficiente estado sanitario, Deficiente estado físico, Espacio insuficiente de emplazamiento,

SE CONSIDERA TÉCNICAMENTE VIABLE LA TALA DEL INDIVIDUO POR PRESENTAR COPA ASIMÉTRICA, TORCIDO, DETERIOR DE LA BASE DEL FUSTE, CON PERDIDA DE VERTICALIDAD, REGULAR ESTADO SANITARIO, CONDICIONES QUE DESFAVORECEN SU NORMAL DESARROLLO, ESTABILIDAD Y PERMANENCIA.

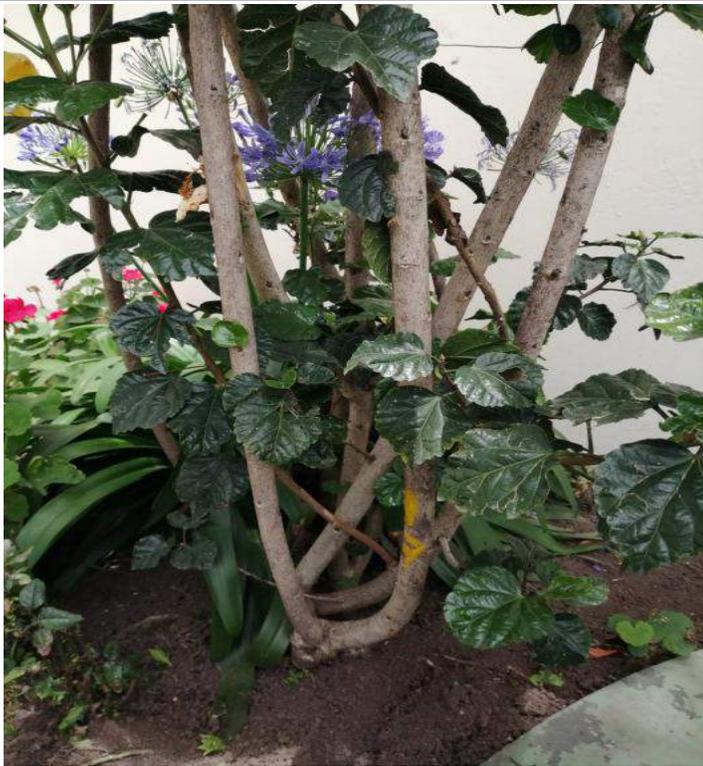
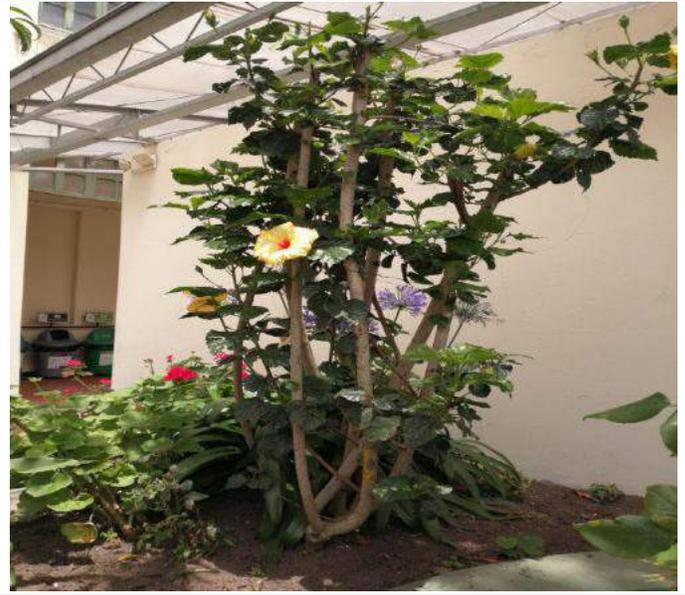
Interferencia infraestructura con edificaciones, Deficiente estado físico, Espacio insuficiente de emplazamiento,

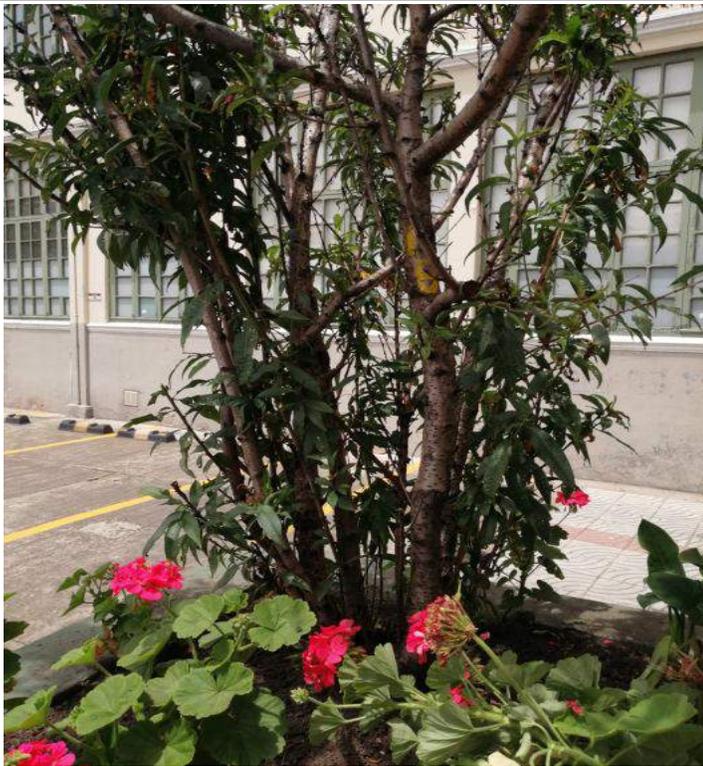
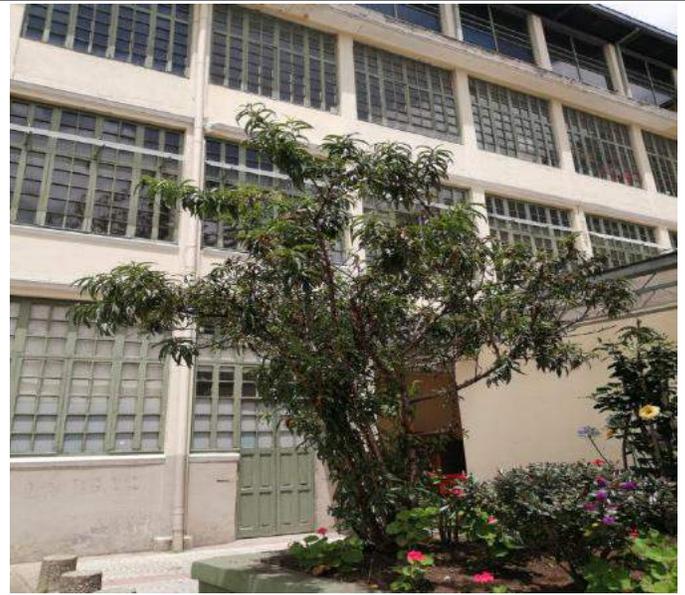
ESTADO FÍSICO: Podas anteriores antitécnicas, Rebrotos, Copa asimétrica, Bifurcaciones basales, Daño mecánico leve, Estado de raíz No apreciable

Deficiente estado sanitario, Deficiente estado fisico, Espacio insuficiente de emplazamiento,

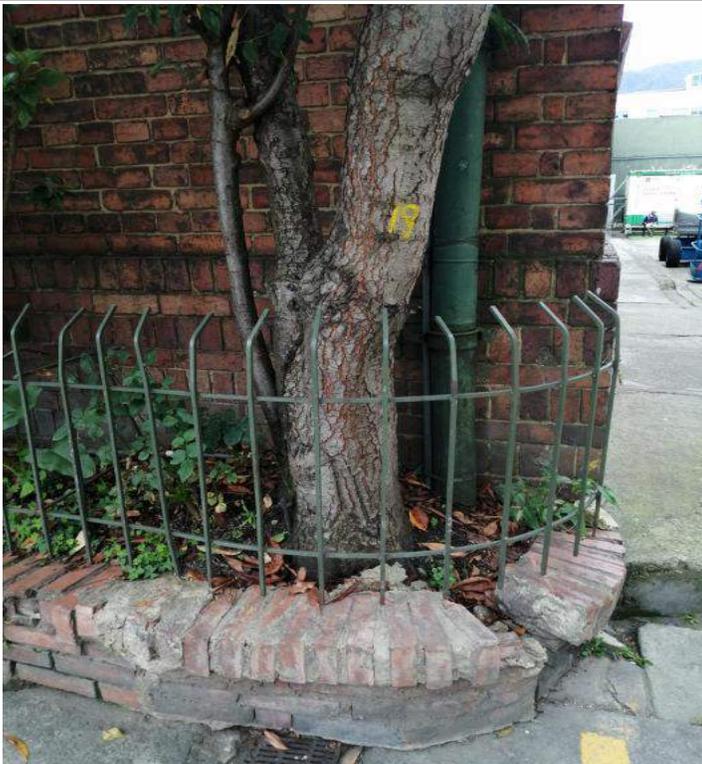
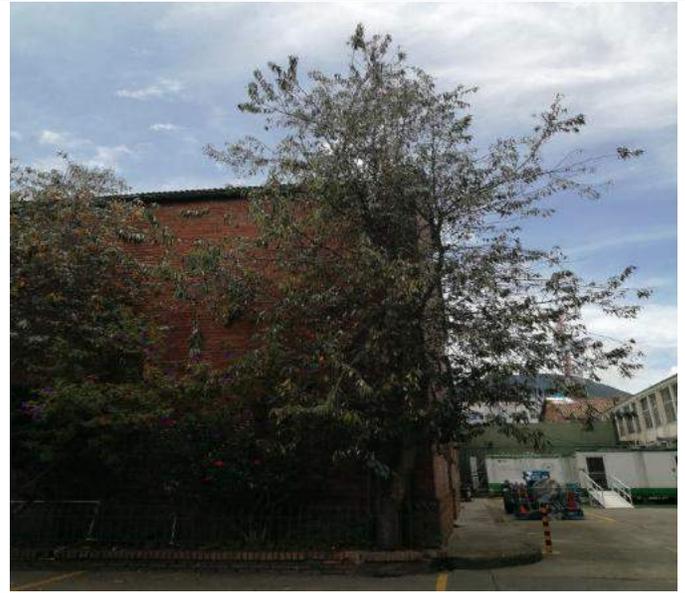
ESTADO FÍSICO: Excesiva ramificación, Podas anteriores antitécnicas, Ramas secas, Copa asimétrica, Ramas con peligro de caída, Bifurcado, Fuste inclinado, Fuste torcido, Presencia de encerramientos, Daño mecánico leve, Fisura, Estado de raíz No apreciable

Interferencia infraestructura con edificaciones, Especie Susceptible de Volcamiento, Inadecuado distanciamiento, Daño a infraestructura, Deficiente estado sanitario,

SE CONSIDERA TÉCNICAMENTE VIABLE LA TALA DEL INDIVIDUO POR PRESENTAR ALTURA EXCESIVA, COPA ASIMÉTRICA, TORCIDO, DETERIOR DE LA BASE DEL FUSTE, CON PERDIDA DE VERTICALIDAD, REGULAR ESTADO SANITARIO, CONDICIONES QUE DESFAVORECEN SU NORMAL DESARROLLO, ESTABILIDAD Y PERMANENCIA ADICIONALMENTE ESTA AFECTANDO LA INFRAESTRUCTURA LO QUE PUEDE OCASIONAR FALLAS A ESTA EN DONDE HAY ALTOR FLUJO DE COMUNIDAD

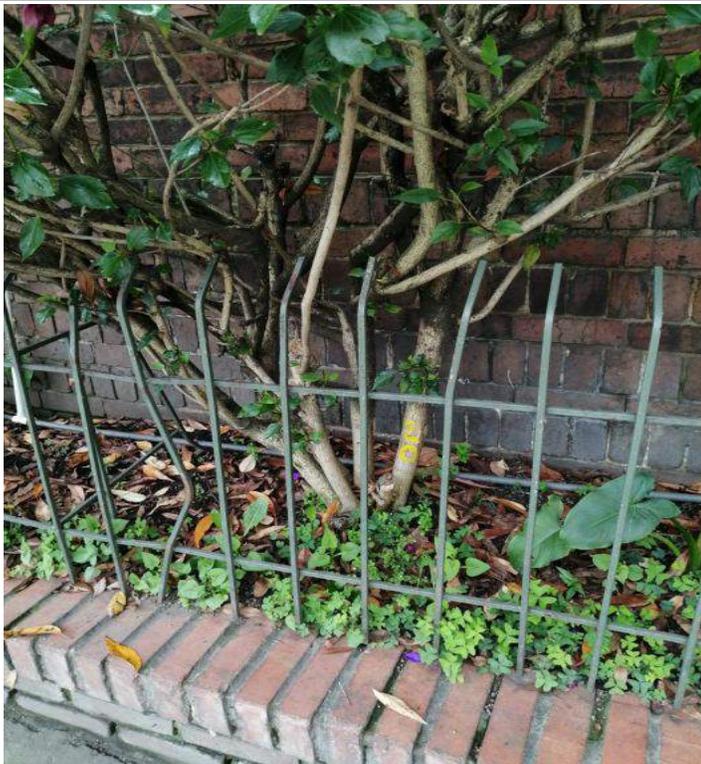
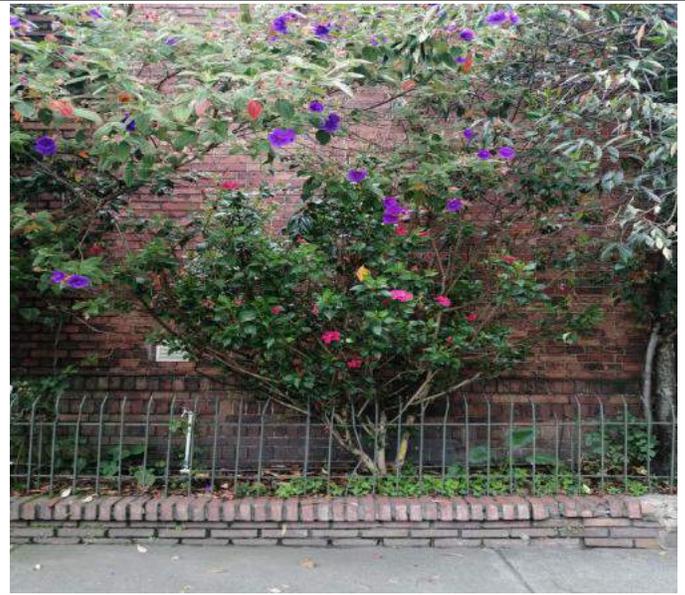
Interferencia infraestructura con edificaciones, Inadecuado distanciamiento, Deficiente estado físico, Espacio insuficiente de emplazamiento,

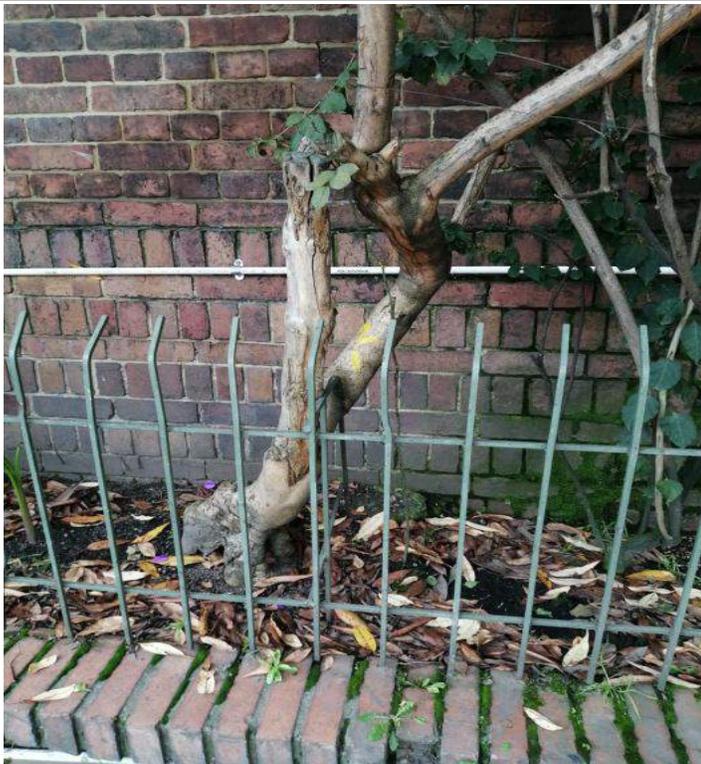
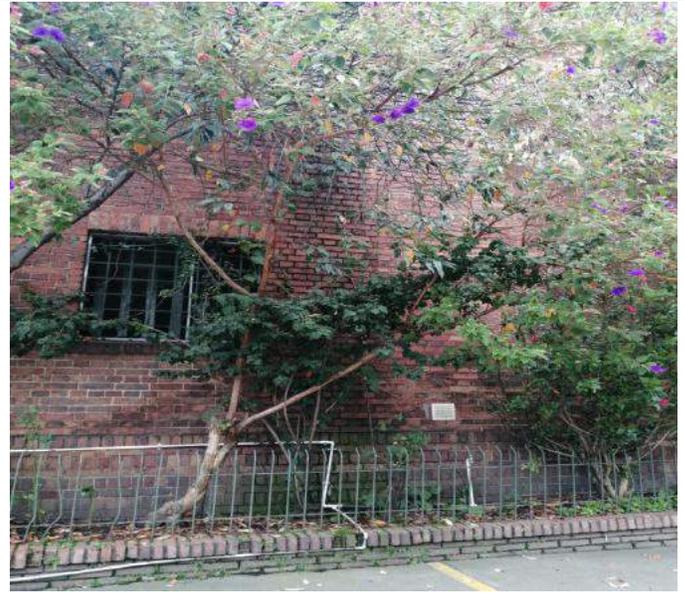
ESTADO FÍSICO: Podas anteriores antitécnicas, Ramas secas, Copa asimétrica, Bifurcado, Fuste inclinado, Fuste torcido, Presencia de encerramientos, Daño mecánico grave, Fisura, Grietas, Arquitectura pobre, Estado de raíz No apreciable

Interferencia infraestructura con edificaciones, Altura excesiva para el lugar de siembra, Especie Susceptible de Volcamiento, Inadecuado distanciamiento, Deficiente estado sanitario, Deficiente estado físico, Espacio insuficiente de emplazamiento,

SE CONSIDERA TÉCNICAMENTE VIABLE LA TALA DEL INDIVIDUO POR PRESENTAR ALTURA EXCESIVA, COPA ASIMÉTRICA, TORCIDO, DETERIOR DE LA BASE DEL FUSTE, CON PERDIDA DE VERTICALIDAD, REGULAR ESTADO SANITARIO, CONDICIONES QUE DESFAVORECEN SU NORMAL DESARROLLO, ESTABILIDAD Y PERMANENCIA ADICIONALMENTE ESTA AFECTANDO LA INFRAESTRUCTURA LO QUE PUEDE OCASIONAR FALLAS A ESTA EN DONDE HAY ALTOR FLUJO DE COMUNIDAD
