SECRETARÍA DE
AMBIENTE

FICHA TECNICA DE REGISTRO

Concepto Técnico:	SSFSS-07242 - 2022
Radicado No.	2021ER282305
Elaboro	JHON JAIME CASTRO GOMEZ
Página	1 de 28

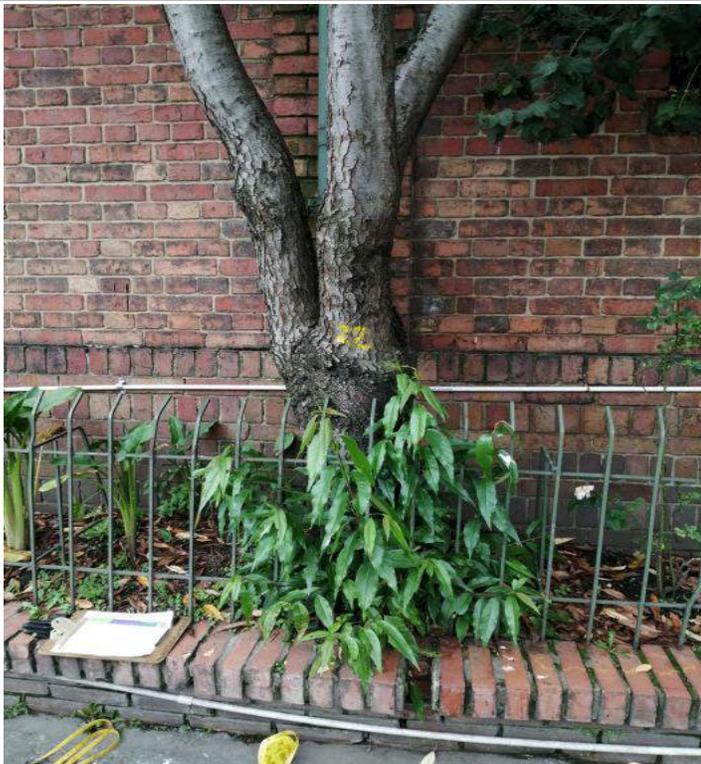
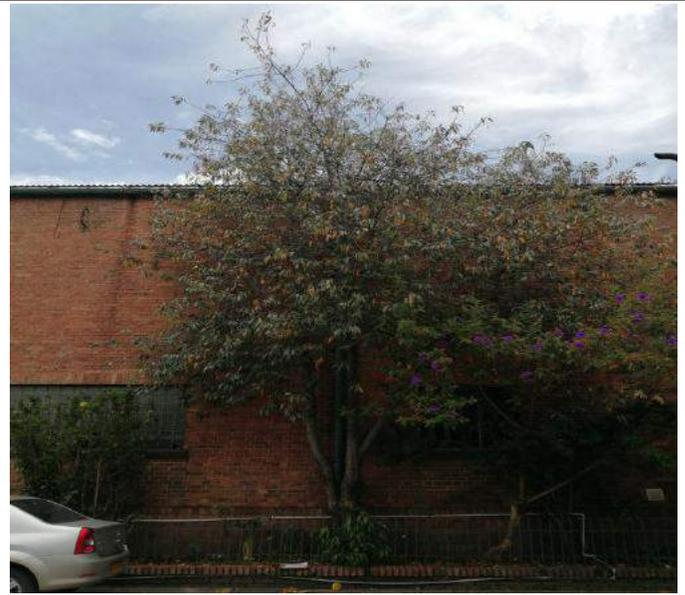
ESTADO FÍSICO: Excesiva ramificación, Podas anteriores antitécnicas, Copa asimétrica, Bifurcado, Fuste torcido, Fuste compartimentalizado, Madera revirada, Presencia de encerramientos, Daño mecánico leve, Fisura, Estado de raíz No apreciable

Interferencia infraestructura con edificaciones, Altura excesiva para el lugar de siembra, Inadecuado distanciamiento, Daño a infraestructura, Deficiente estado físico, Espacio

SE CONSIDERA TÉCNICAMENTE VIABLE LA TALA DEL INDIVIDUO POR PRESENTAR ALTURA EXCESIVA, COPA ASIMÉTRICA, TORCIDO, DETERIOR DE LA BASE DEL FUSTE, CON PERDIDA DE VERTICALIDAD, REGULAR ESTADO SANITARIO, CONDICIONES QUE DESFAVORECEN SU NORMAL DESARROLLO, ESTABILIDAD Y PERMANENCIA ADICIONALMENTE ESTA AFECTANDO LA INFRAESTRUCTURA LO QUE PUEDE OCASIONAR FALLAS A ESTA EN DONDE HAY ALTO FLUJO DE COMUNIDAD

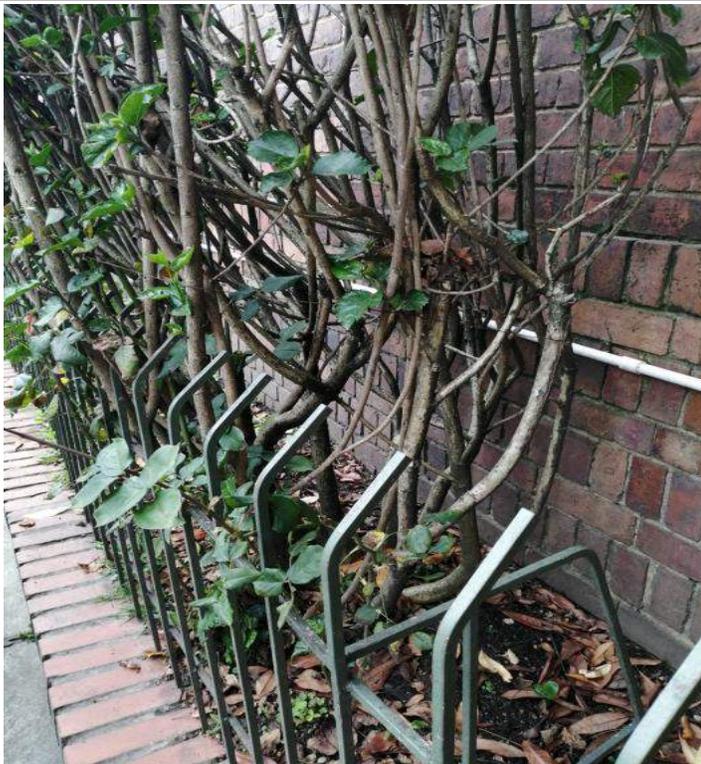
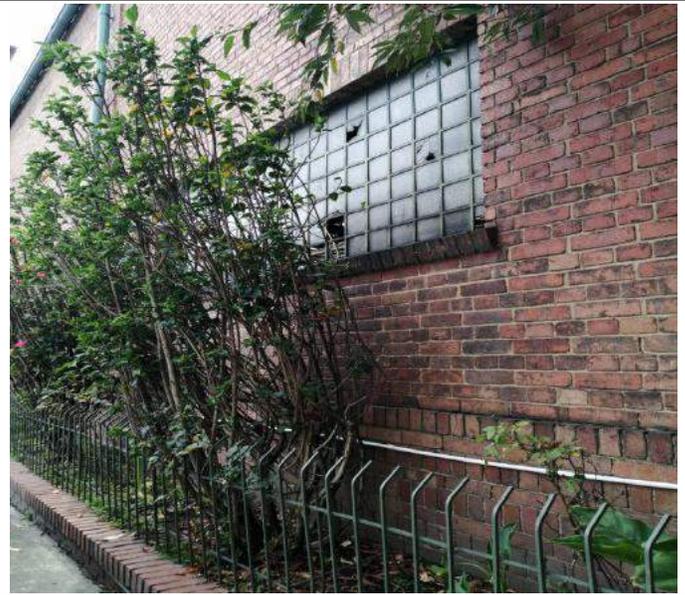
Interferencia infraestructura con edificaciones, Inadecuado distanciamiento, Deficiente estado físico, Espacio insuficiente de emplazamiento,

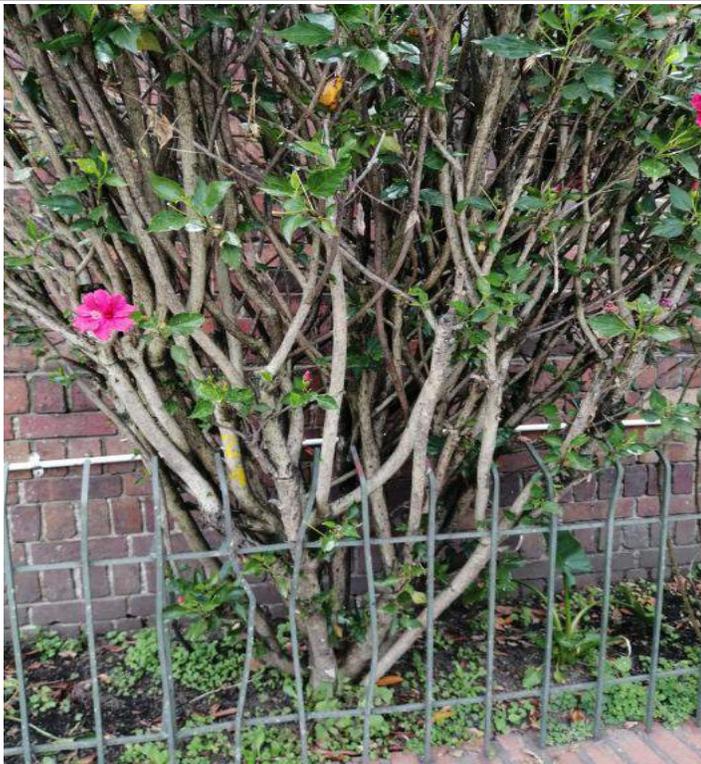
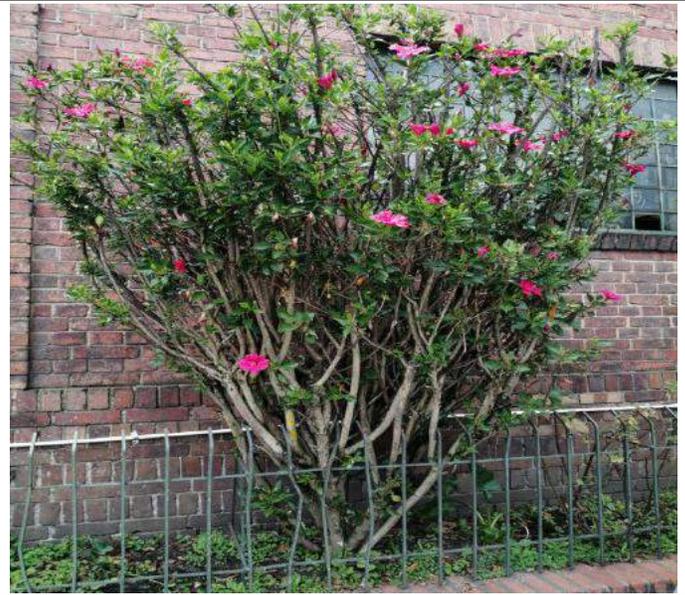
Interferencia infraestructura con edificaciones, Inadecuado distanciamiento, Deficiente estado físico, Espacio insuficiente de emplazamiento,

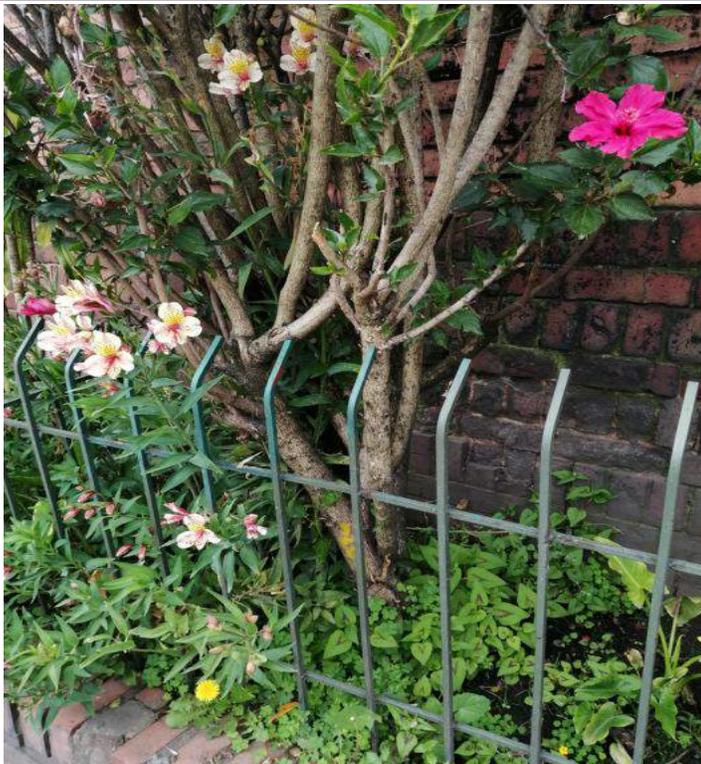
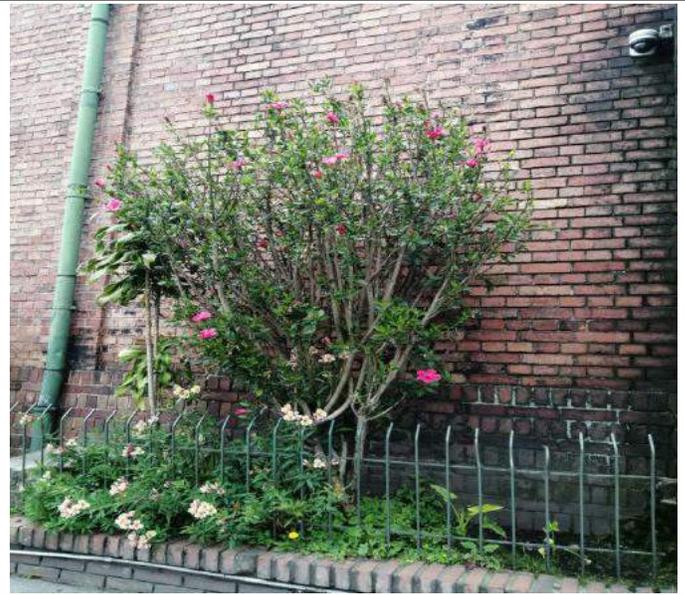
Interferencia infraestructura con edificaciones, Inadecuado distanciamiento, Deficiente estado físico, Espacio insuficiente de emplazamiento,

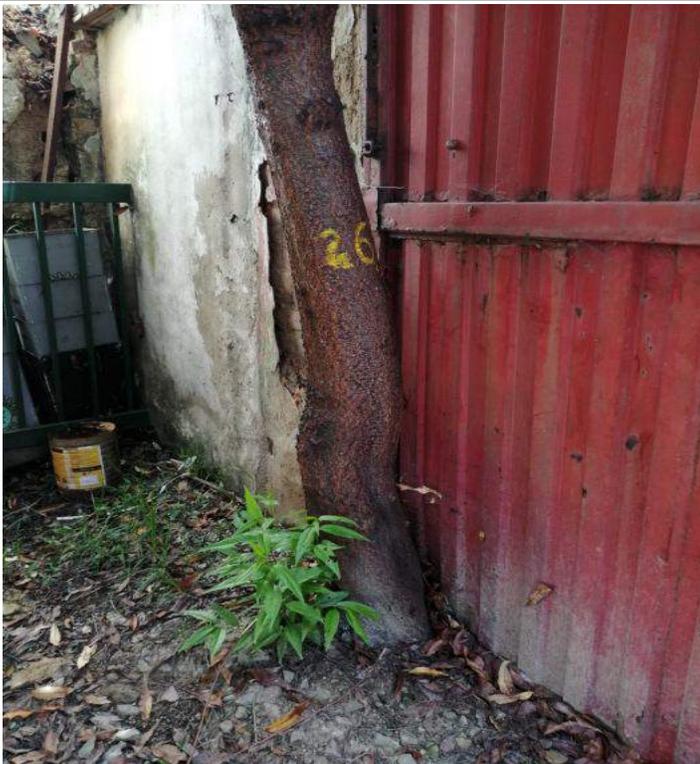
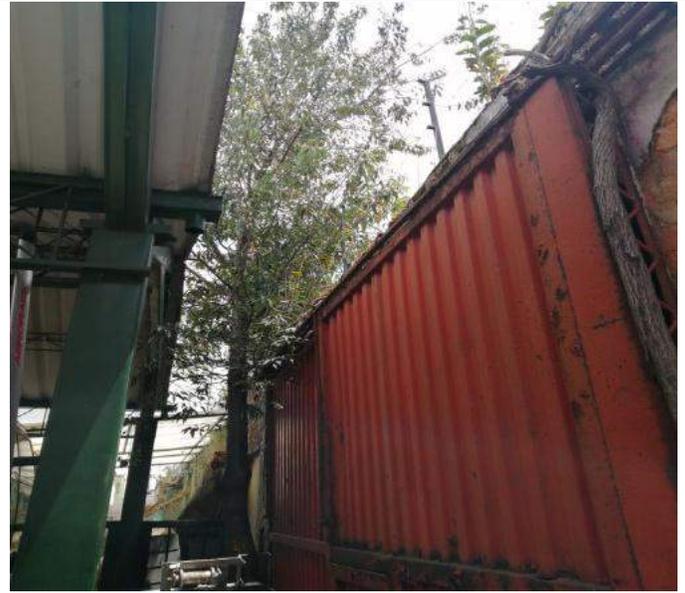
ESTADO FÍSICO: Excesiva ramificación, Podas anteriores antitécnicas, Ramas secas, Copa asimétrica, Fuste inclinado, Daño mecánico leve, Fisura, Estado de raíz No apreciable

Interferencia infraestructura con edificaciones, Altura excesiva para el lugar de siembra, Especie Susceptible de Volcamiento, Inadecuado distanciamiento, Daño a infraestructura, Deficiente estado sanitario, Deficiente estado físico, Espacio insuficiente

SE CONSIDERA TÉCNICAMENTE VIABLE LA TALA DEL INDIVIDUO POR PRESENTAR ALTURA EXCESIVA, COPA ASIMÉTRICA, TORCIDO, DETERIOR DE LA BASE DEL FUSTE, CON PERDIDA DE VERTICALIDAD, REGULAR ESTADO SANITARIO, CONDICIONES QUE DESFAVORECEN SU NORMAL DESARROLLO, ESTABILIDAD Y PERMANENCIA ADICIONALMENTE ESTA AFECTANDO LA INFRAESTRUCTURA LO QUE PUEDE OCASIONAR FALLAS A ESTA EN DONDE HAY ALTOR FLUJO DE COMUNIDAD

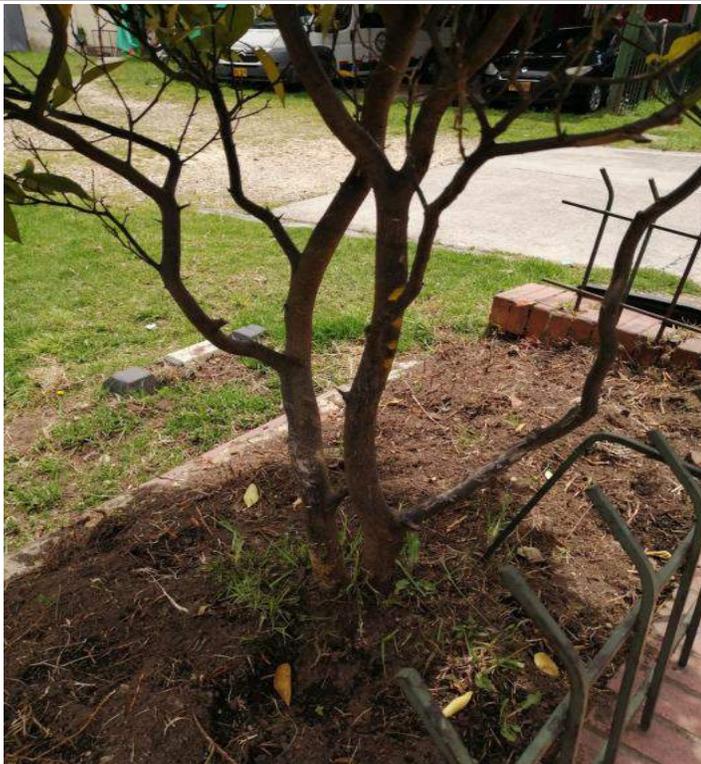
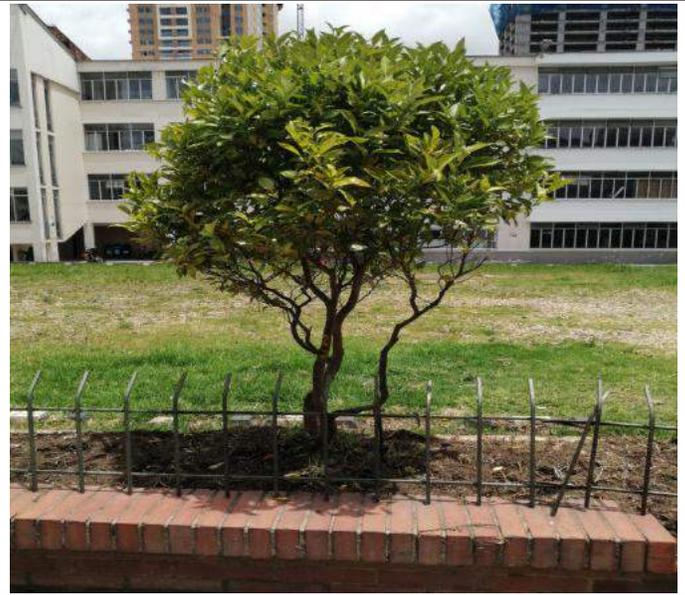
ESTADO FÍSICO: Podas anteriores antitécnicas, Ramas secas, Copa asimétrica, Bifurcaciones basales, Presencia de encerramientos, Daño mecánico leve, Estado de raíz No apreciable

Deficiente estado sanitario, Deficiente estado físico,

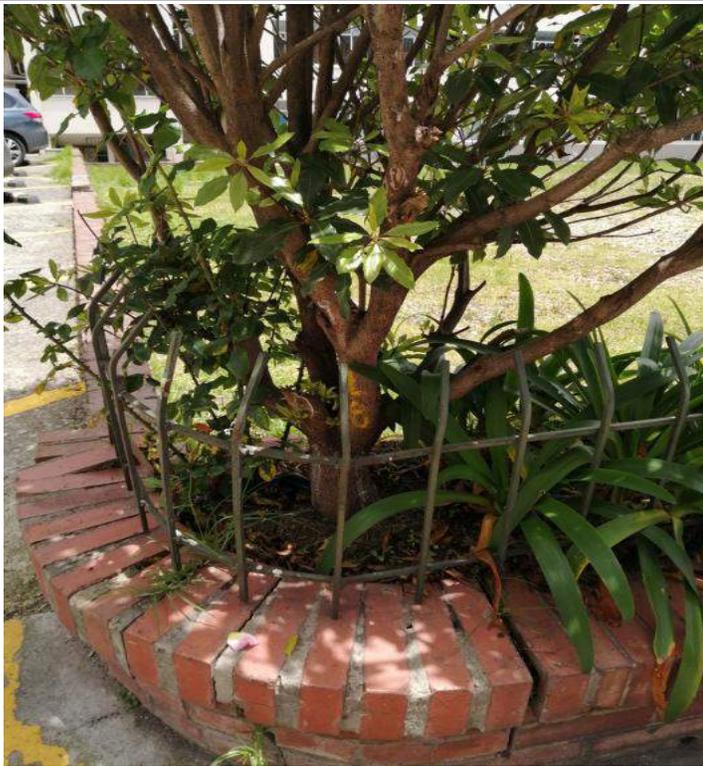
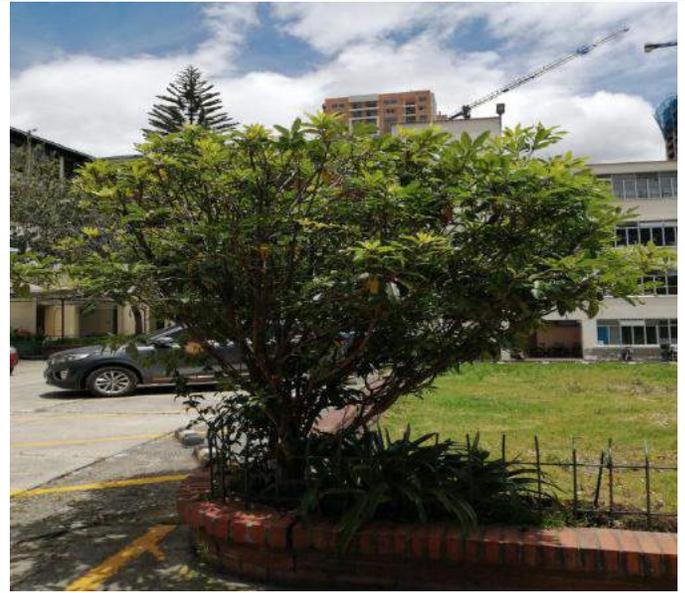
ESTADO FÍSICO: Podas anteriores antitécnicas, Ramas secas, Rebrotos, Copa asimétrica, Bifurcaciones basales, Presencia de encerramientos, Daño mecánico leve, Estado de raíz No apreciable

Deficiente estado sanitario, Deficiente estado físico,
